台風14号による
風力発電設備の倒壊等事故調査結果について

平成16年11月

沖縄電力株式会社

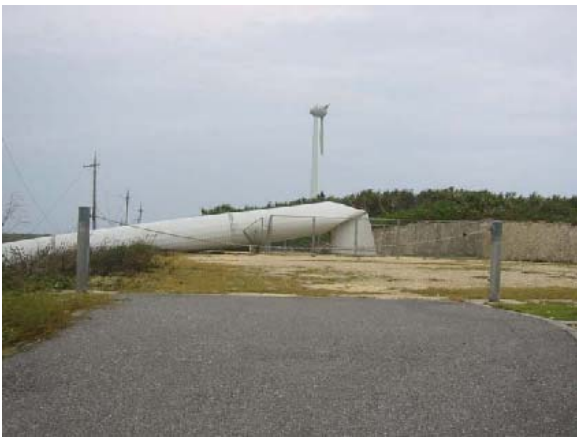
(a) 3号機

3号機～5号機は400kWの同一機種であるが、被害の状況が異なっていた。3号機と5号機はタワーの入口扉上部で座屈により倒壊した。4号機は倒壊の被害を免れたが、ナセルが破損した。また、600kWの機種である6号機はブレードが折損するなどの被害を受けた。

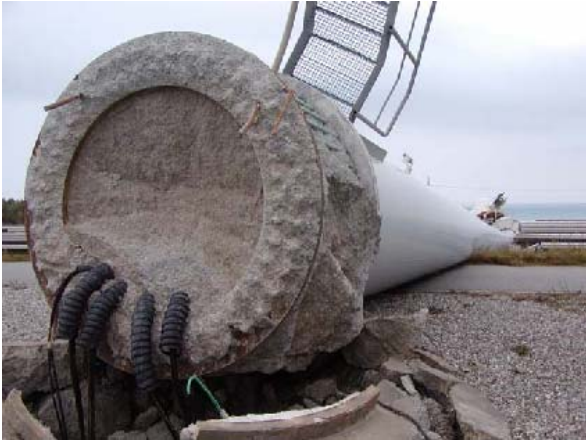
(a) 1号機

図 3.2-1 に七又風力の被害前状況写真、表 3.2-1 に設備の被害状況、図 3.2-2 に設備の被害状況写真を示す。1号機は500kW、2号機は600kWで、風力発電設備の左側の設備は750kWの太陽光発電設備である。1号機は基礎破壊により太陽光設備側へ倒壊し、2号機はブレードが折損するなどの被害を受けた。

構造解析により算出した「破壊限界曲げモーメント」は23,868 kNm、風応答解析により算出した「台風時に作用した最大曲げモーメント」は24,740 kNmとの結果を得、台風時には「破壊限界曲げモーメント」を超える曲げモーメントが生じたため、基礎が破壊し倒壊に至ったことがわかった。

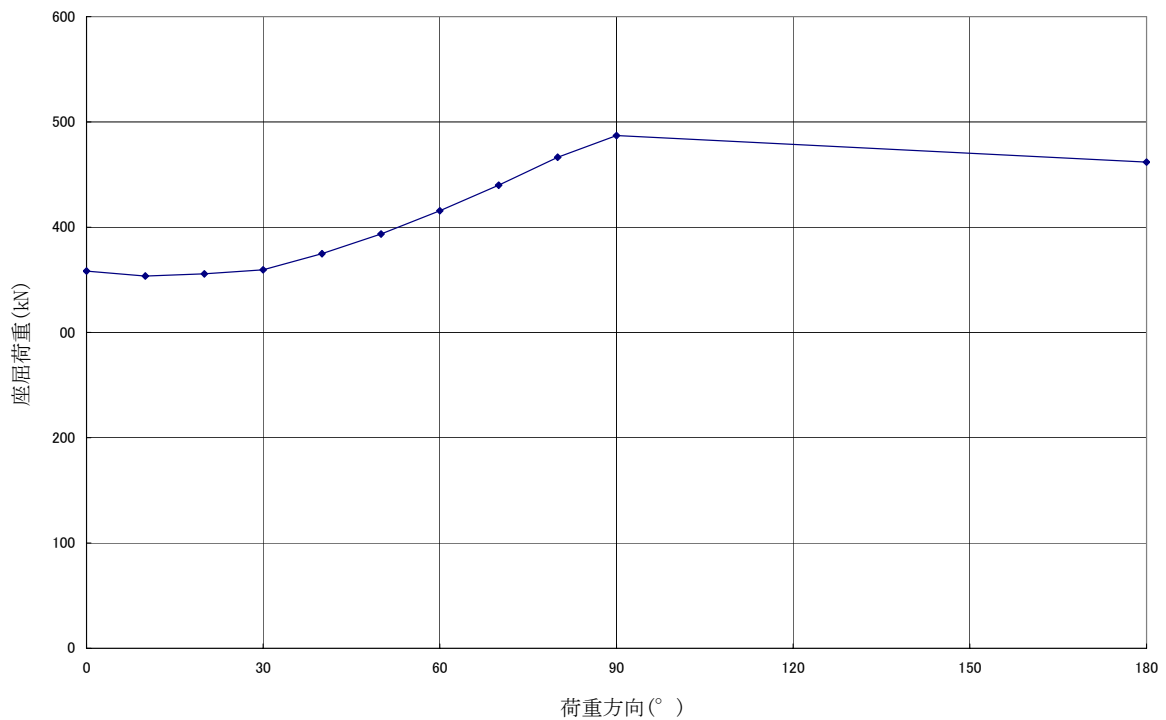
図 4. 2. 1-3 荷重方向に対する座屈強度

なお、図 4.2.1-3 に示す荷重方向に対する座屈強度から、荷重を受ける方向により強度が異なり、開口部方向（ $0^{\circ} \sim 40^{\circ}$ ）への座屈強度が低いことがわかる。

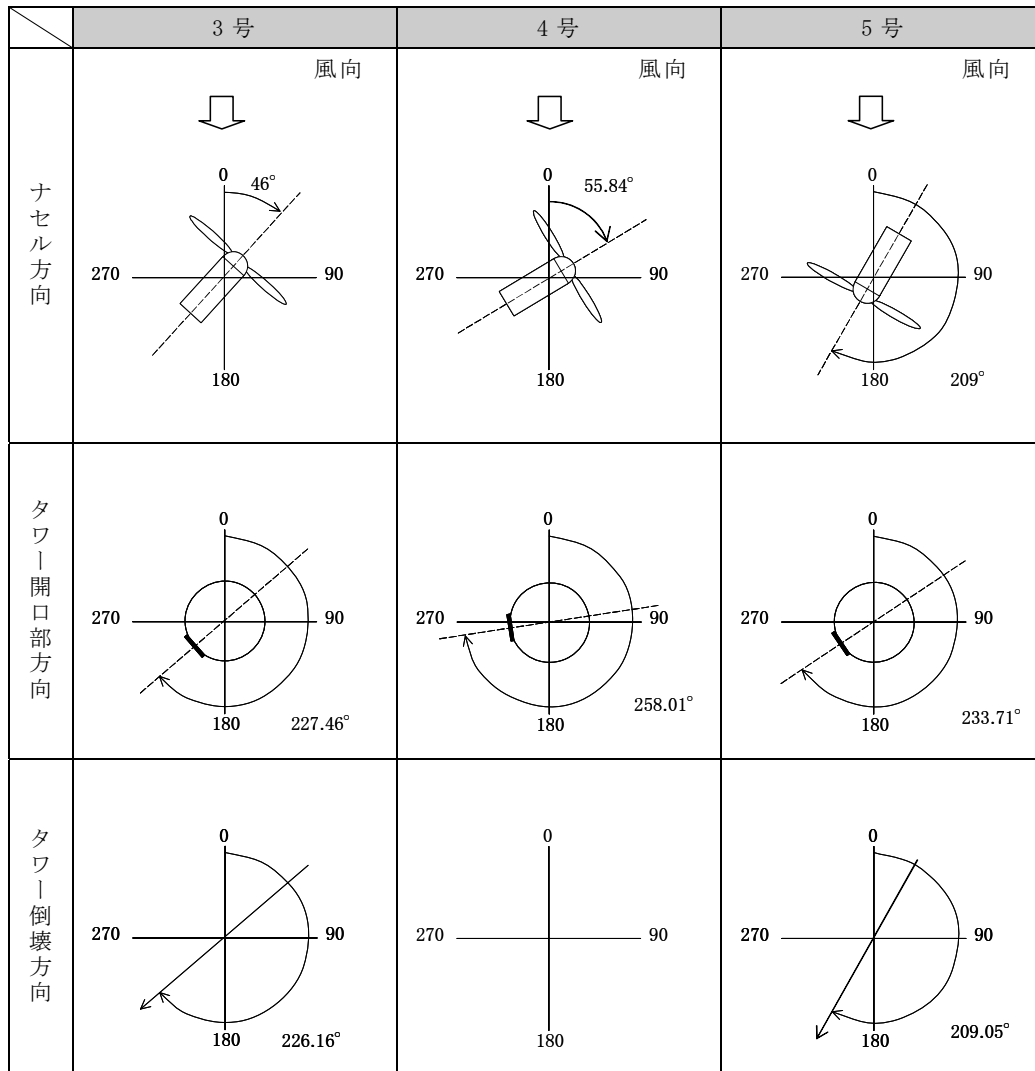
図4.2.2-1 ナセル、タワー開口部、倒壊方向および風の方向

なお、現場調査の結果から、風向に対する3号～5号機おのこの台風時の風力発電設備状態（ナセル方向、タワー開口部方向）は異なっていたため、その旨を解析に反映させた。図4.2.2-1に各風力発電設備のナセル、タワー開口部、倒壊方向および風向について記す。

表4.2.2-1に3～5号機のタワーに作用するモーメントを示す。表4.2.2-1から4号機において台風時に作用した最大曲げモーメントは3号機と5号機に比較して小さいことが分かる。これは、台風時における風力発電設備状態（ナセル方向、タワー開口部方向）の違いに起因している。このことから同仕様の風力発電設備にもかかわらず、4号機は台風時に作用した最大曲げモーメントが座屈限界曲げモーメントを下回っており、3号・5号機と比較して有利な条件にあったことから座屈を免れた。
