台風 21号

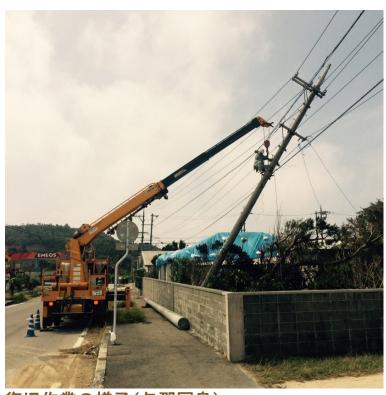
復旧作業の様子(与那国島)

今回の台風では、26日に石垣島から与那国島へ電工3人を事前派遣していたもの の、設備被害が甚大であったため、29、30、1日に石垣島から要員35人を追加派遣し、 与那国電業所員および地元電工含め総勢 47 人の体制で復旧にあたりました。石垣 島からの輸送にあたっては、29日は陸上自衛隊へりにて復旧要員11人、30日にはフ ェリーよなくににて要員 14 人および資機材(電柱 20 本、建柱車 2 台、高所作業車 5 台)、1日には貨物船にて資機材(電柱20本、建柱車2台、高所作業車1台、副資材 等)ならびに第十一管区海上保安本部石垣海上保安部巡視船にて要員 10 人の輸送 を行いました。

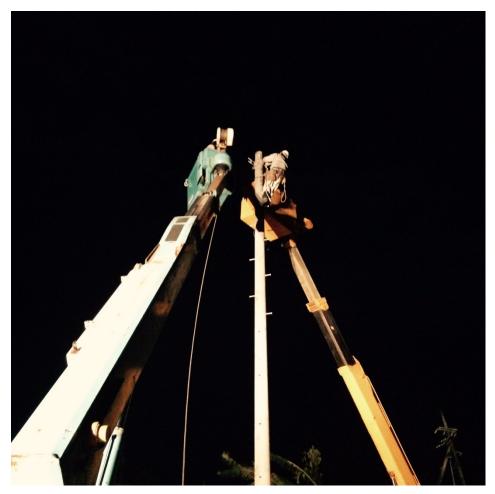
夜間復旧作業の様子(与那国島)
