平成 16 年 11 月 30 日
沖縄電力株式会社

宮古島の風力発電設備被害の調査結果について

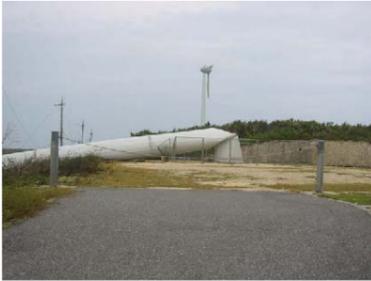
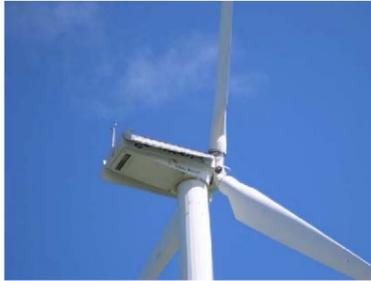
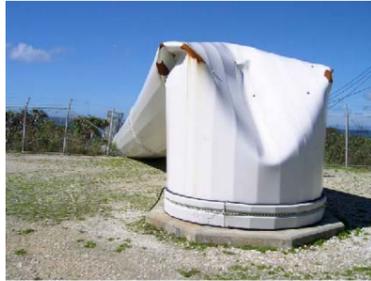
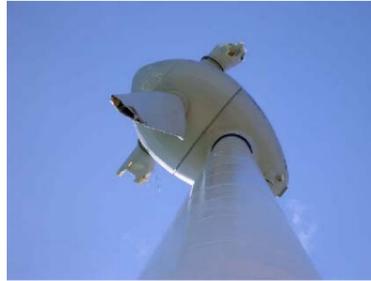
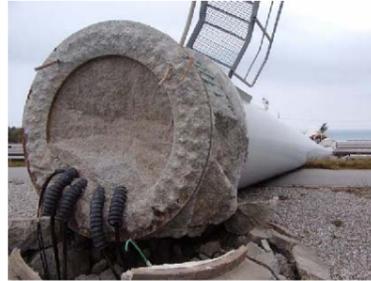
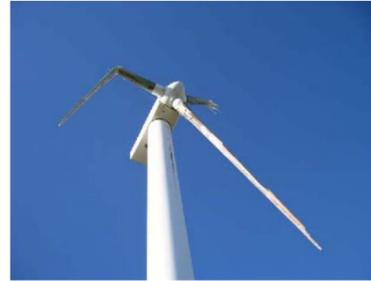
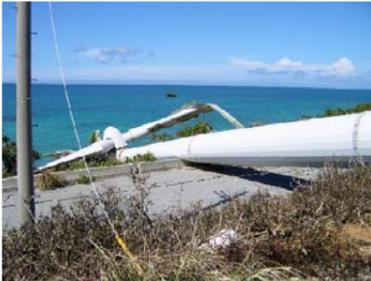
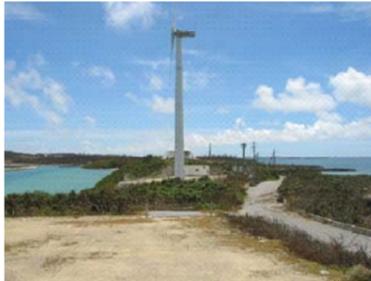
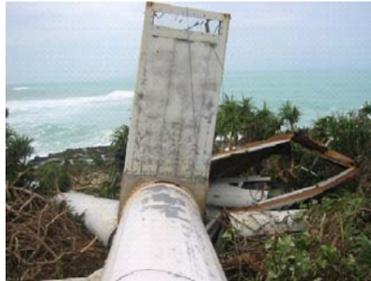
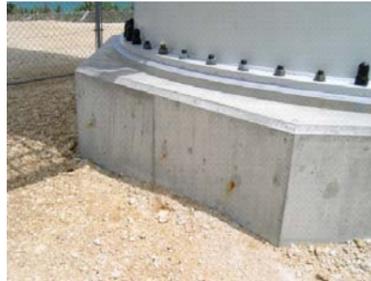
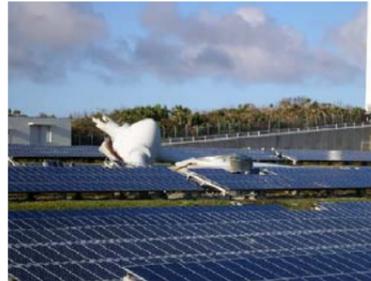
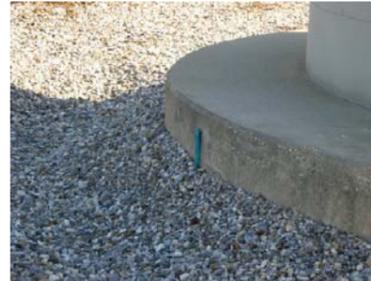
3.現場写真

1.周辺地域への被害	倒壊により道路封鎖	なし	倒壊により道路封鎖	なし	なし	なし	
2.設備被害状況	①ブレードの状態	ブレードは 3 枚ともハブに装着。倒壊時の衝撃により破損し、破片が周囲に飛散。	ブレードは 3 枚ともハブに装着。外観上、異常は認められない。	ブレードは 3 枚ともハブに装着。倒壊時の衝撃により破損し、破片が周囲に飛散。	ブレードは 3 枚とも折損。2 枚が根元から折損飛散。1 枚は先端部分が折損し、南西方向約 90m に落下。	タワー倒壊時、太陽光発電設備と衝突、破損。破片が周囲に飛散しているが、ブレードは 3 枚ともハブに装着。	すべてのブレード表面の GFRP が剥離。ブレードは 2 枚が折損。1 枚は原型は残っているが外装部は全て飛散。
	②ナセルの状態	タワー転倒により破損。発電機脱落。ギアボックス破損。	ノーズコーン飛散。ナセルカバーが全開状態。ナセル内はゆがみが発生。	タワー転倒により破損。発電機脱落。ギアボックス破損。	ナセルカバーに多数の割れが認められる。また、航空障害灯も取付台ごと脱落し、南方向に落下。	倒壊時にタワーから抜けて落下。ナセルはFRPカバーが破損し、発電機部分が露出。	ナセルカバーに多数の割れが認められる。風向風速計も取付台ごと飛散。
	③タワーの状態	倒壊 (10 日 23 時から 11 日 4 時頃の間) 入口扉上部で南西側の道路へ座屈倒壊。	倒壊なし。 外観上、異常は認められない。タワー内部の南側面で水平方向の線状の模様が発生している。	倒壊 (10 日 23 時から 11 日 4 時頃の間) 入口扉上部で南南西側の道路へ座屈倒壊。	倒壊なし。 タワー北東側に損傷ブレードによるものと見られる擦過痕があるが、その他外観上異常は認められない。	倒壊 (10 日 21 時から 11 日 4 時頃の間) アンカーボルト並びにアンカーリングごと基礎コンクリートから抜け、タワーが南側（太陽光発電設備側）に脱壊。	倒壊なし。 タワー外観にブレードの擦過痕があるが、その他外観上異常は認められない。タワー内梯子取付座折損。
	④基礎の状態	基礎上部コンクリートに微小クラックがある。基礎周辺地面の盛り上がりや地割れ等なし。	基礎上部コンクリートに微小クラックがある。基礎周辺地面の盛り上がりや地割れ等なし。	基礎上部コンクリートに微小クラックがある。基礎周辺地面の盛り上がりや地割れ等なし。	外観上、異常は認められない。基礎周辺地面の盛り上がりや地割れ等なし。	基礎上部コンクリートは破壊。主筋に切筋は無いが倒壊の衝撃で屈折。北側の主筋はタワー倒壊時に押された様子で屈折。	外観上、異常は認められない。基礎周辺の砂利が東南から北西（反時計廻り）に幅 70~170cm、深さ約 10~20 cm の窪みが認められる。
