# 台風6号が沖縄本島地方・先島地方へ襲来

8月1日から3日にかけて、沖縄本島地方および宮古・八重山地方に接近した台風6号は、いったん沖縄本島と宮古島の間を通過後、進路を東に変え、再び沖縄本島地方に襲来しました。合計で約70時間。沖縄本島地方を暴風域に巻き込んだ台風は、当社設備に甚大な被害をもたらしました。

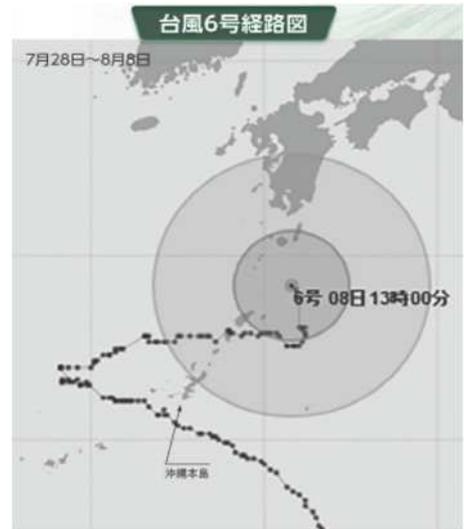
7月28日フィリピンの東で発生した台風6号は、日本の南で急速に発達しながら沖縄地方に接近、31日には南大東島の南で中心気圧945hpa最大風速45m/sの大型で非常に強い勢力となりました。

その後、西に進み沖縄本島地方と宮古島地方、大東島地方を同時に暴風域に巻き込みながら、8月1日から3日にかけて沖縄本島と宮古島の間を通過。その後も宮古島の東会場でほとんど停滞し、4日には進路を東に変えて、再び沖縄本島地方および大東島地方に襲来。約1週間にわたり台風の影響を受けることとなりました。

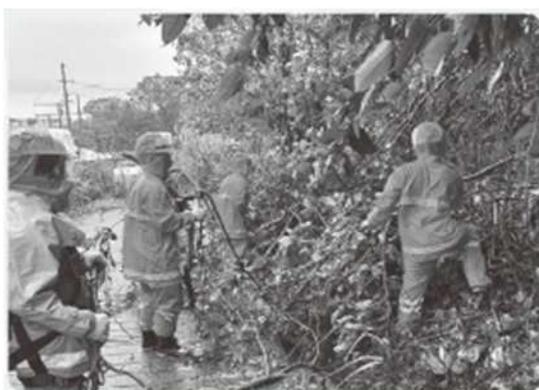
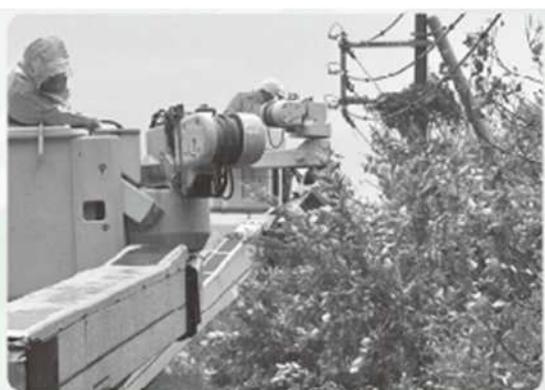
復旧を妨げる樹木の撤去作業

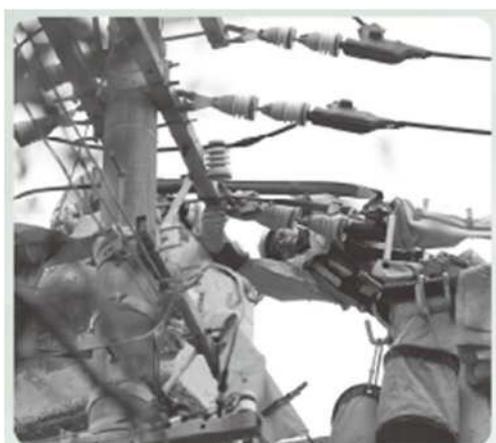
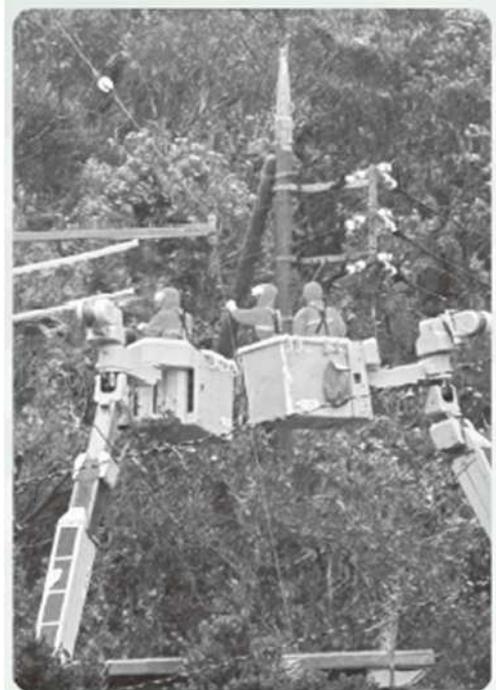
高圧配電線の復旧作業

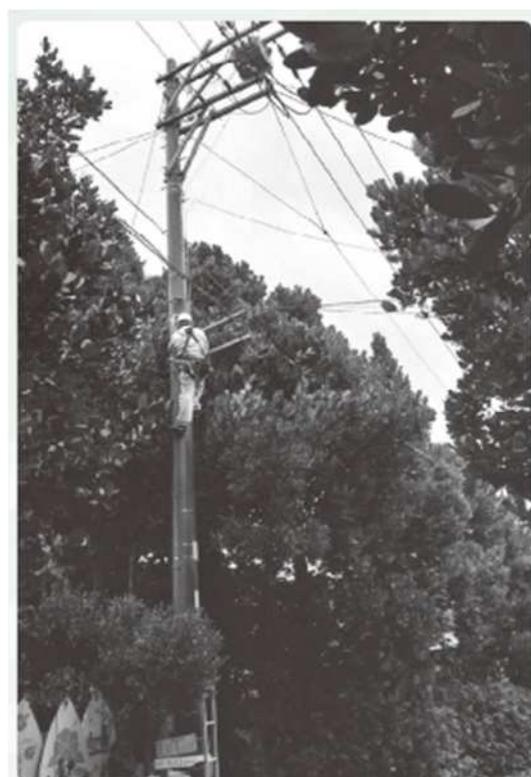
昇柱での作業
