## 台風18号

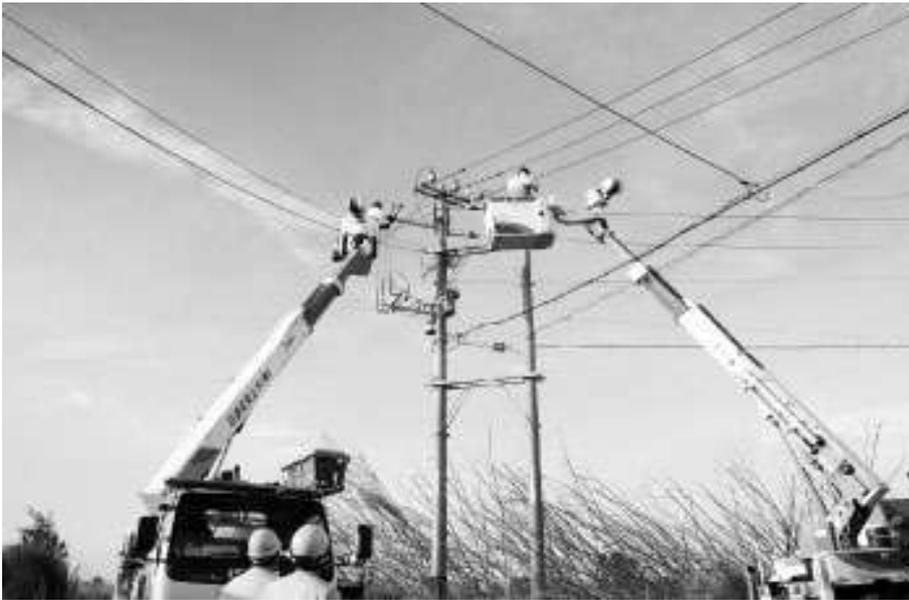
復旧作業の様子(宮古島市平良)

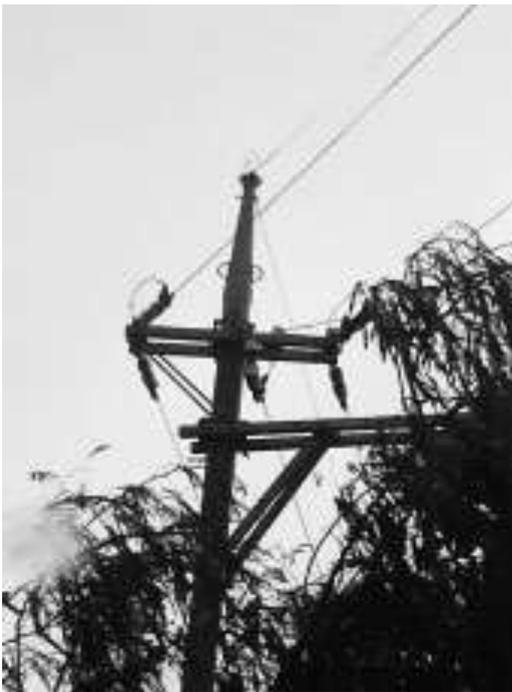
電線への樹木接触
