台風 24 号・25 号が相次いで襲来

総力あげて復旧に取り組む

●設備被害の状況

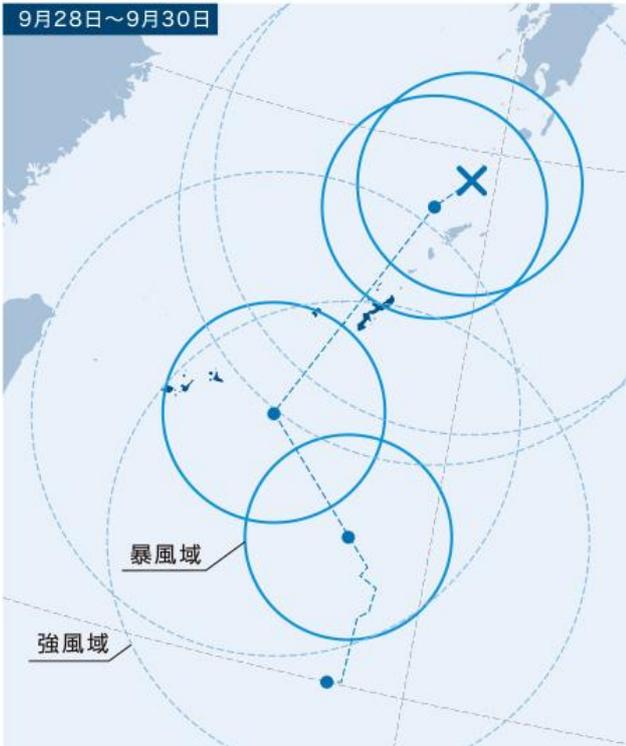
台風24号経路図

9月21日(金)にマリアナ諸島で発生した台風24号は、25日(火)には非常に強い勢力となり、沖縄本島は29日(土)から約27時間、宮古島は28日(金)から約17時間、長時間にわたり暴風雨を受けました。最大瞬間風速は、南城市で56.2m/s(29日 9:55)、那覇市で53.1m/s(29日 18:15)を観測しました。

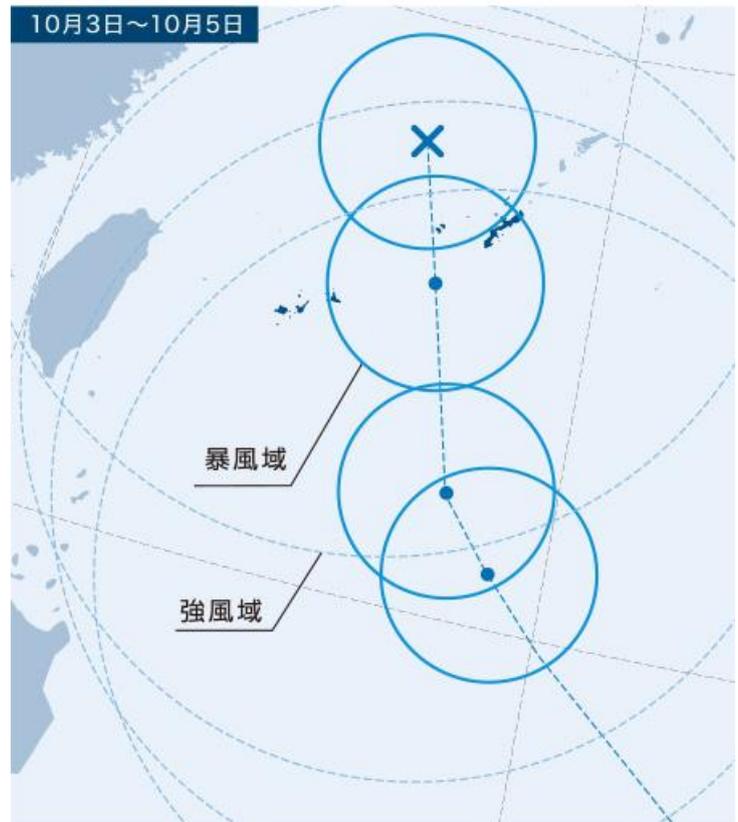
台風25号経路図

沖縄本島地方、宮古島地方、石垣島地方ともに10月3日(水)から強風域に入り、沖縄本島地方は4日(木)から、約17時間暴風域に入りました。最大瞬間風速は、那覇市で36.2m/s(5日0:55)、宮古島市で29.7m/s(5日3:33)を観測しました。

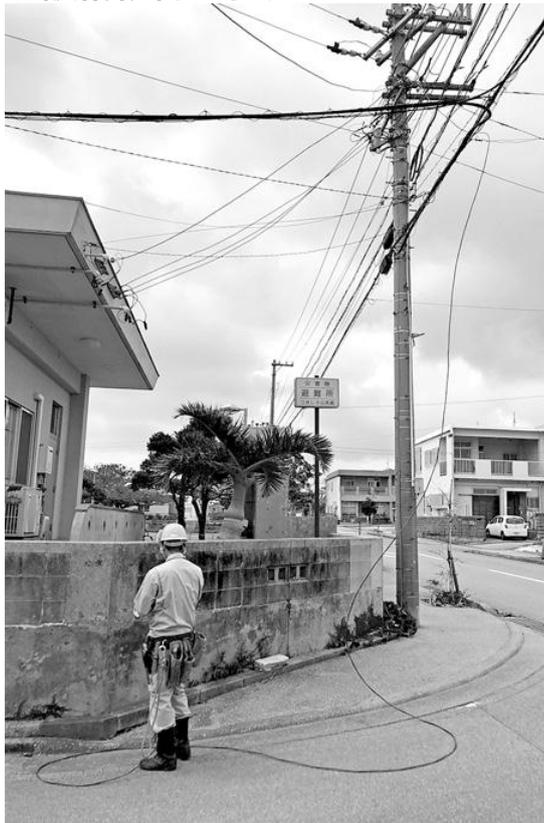
引込線断線

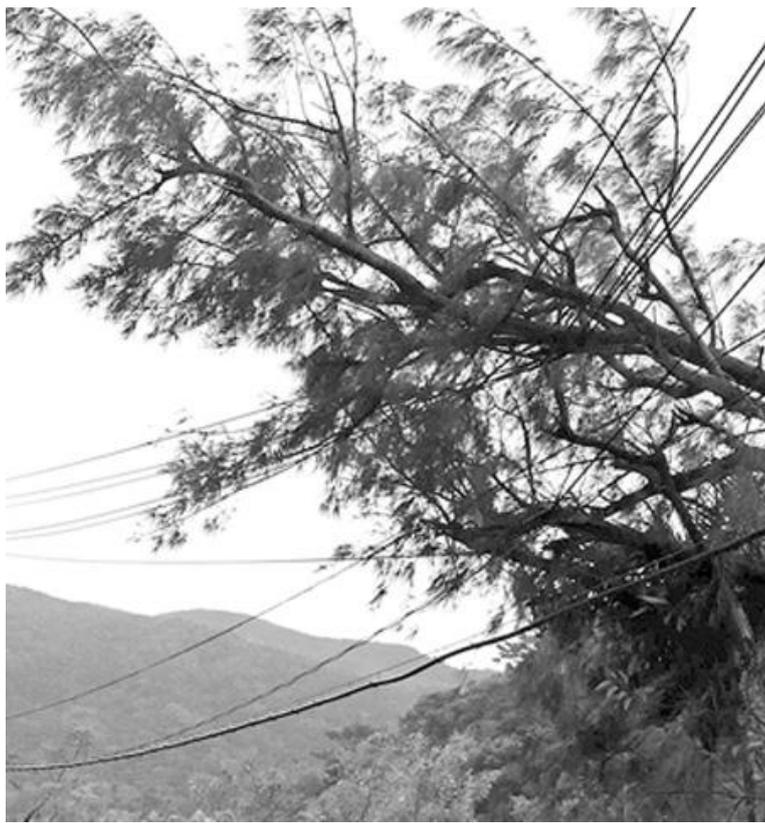
樹木接触

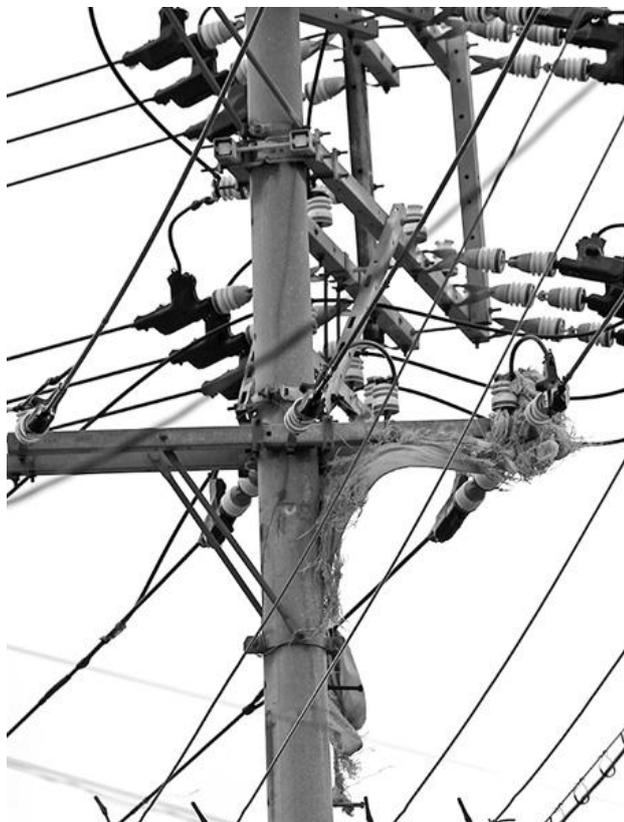
飛来物の絡みつき

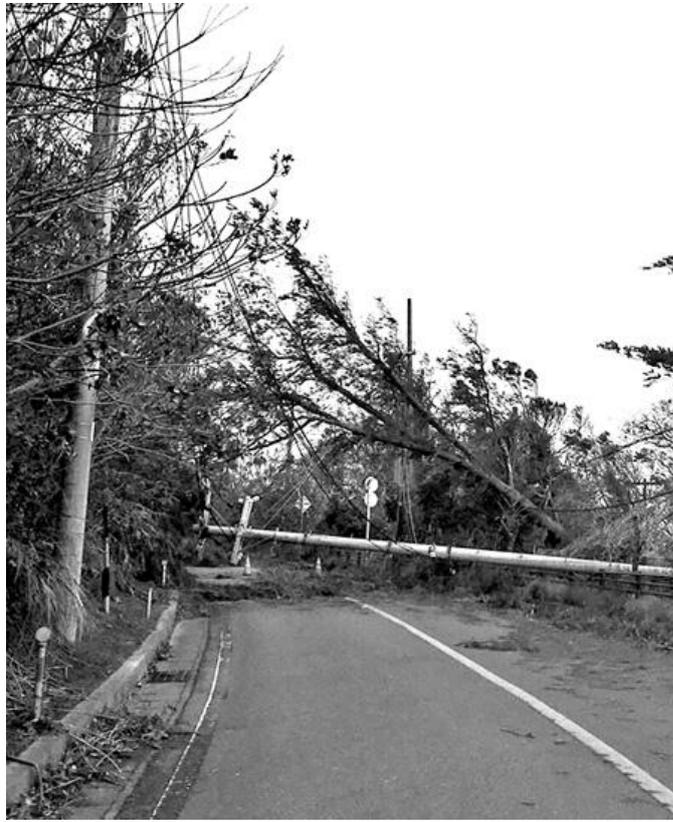
電柱破損

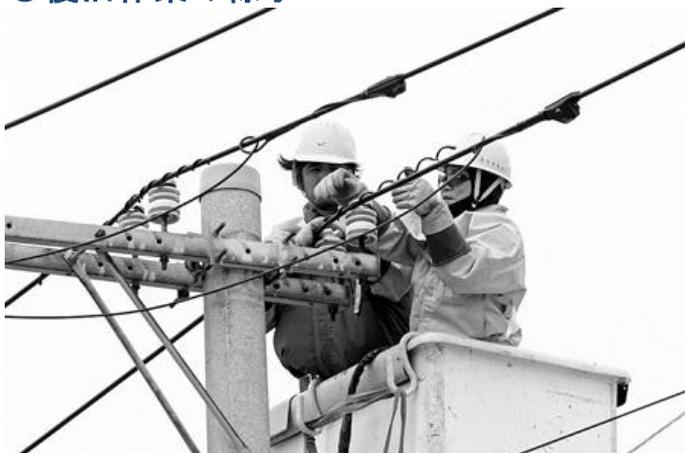
台風による設備被害の特徴として碍子とバインド線の被害が多数発生したことがあげられます。碍子とバインド線の被害総数は、平成 24 年に発生し甚大な被害を出した台風 17 号と比較すると約 8 倍となっています。

バインド線外れの復旧
