台風9号、10号 相次ぎ襲来

8月31日(月)に台風9号が沖縄本島・久米島・宮古島地方へ、9月5日(土)に台風10号が大東島地方、沖縄本島へ襲来しました。大型で非常に強い台風の相次ぐ襲来により、広範囲にわたって当社設備に被害をもたらしましたが、当社、関係会社、電気工事会社(協力会社)が早期復旧に向けて、作業を行いました。

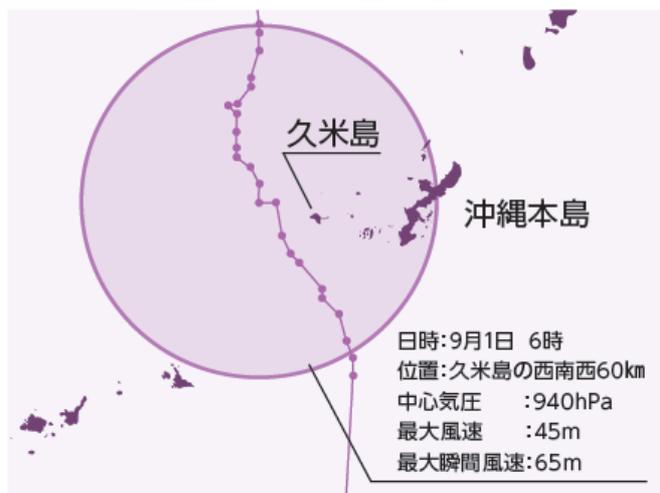
8月28日(金)3時にフィリピンの東で発生した熱帯低気圧は、同日15時に台風9号となり、31日(月)21時には沖縄本島の南西海上で大型で非常に強い台風となりました。

台風は勢力を維持したまま北寄りに進み、9月1日(火)4時頃、久米島にかなり接近した後、台風は非常に強い勢力で東シナ海を北上し、次第に沖縄地方から遠ざかりました。

暴風域に入った時間帯は、宮古島地方が31日(月)22時頃から約6時間、沖縄本島地方が31日(月)21時頃から約21時間でした。

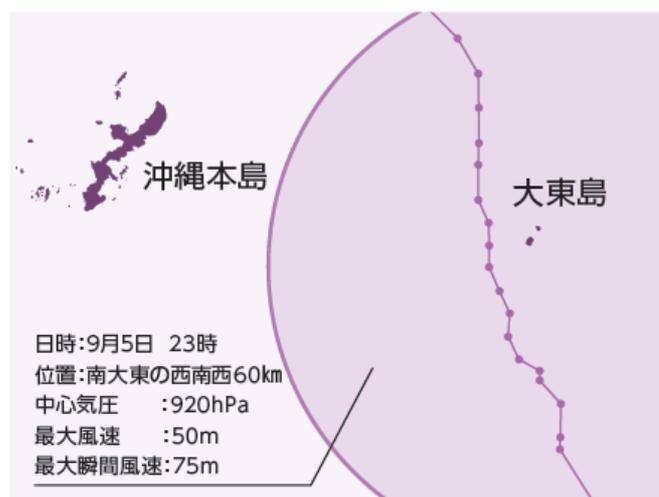
8月31日(月)9時に小笠原近海で発生した熱帯低気圧は、9月1日(火)21時に台風10号となり、9月5日(土)11時には南大東島の南南東約190kmで大型で非常に強い勢力となりました。

台風は9月6日(日)0時には南大東島の西約30kmを勢力を維持したまま北寄りに進み、大東島地方にかなり接近した後、九州南部・奄美地方へと進み、次第に沖縄地方から遠ざかりました。

大東島地方は5日(土)7時頃から約27時間暴風域に入り、沖縄本島でも約34m/sの最大瞬間風速となりました。
