台風14号による
風力発電設備の倒壊等事故調査結果について

平成16年11月

沖縄電力株式会社

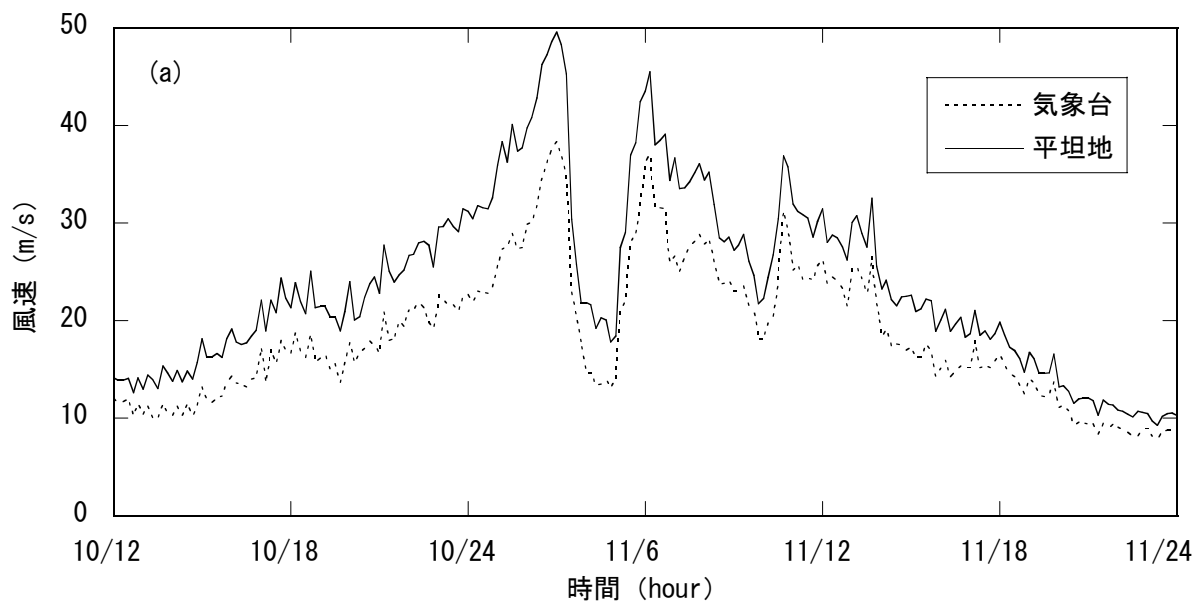
図 4. 1. 1-2 平坦な地形上に変換された風速

風洞実験は、宮古島地方気象台周辺建物の影響を評価するため、図4.1.1-1に示す宮古地方気象台の測風塔を中心とする半径700m以内の全ての建物を再現した縮尺率1/1000の近傍市街地模型を製作し、東京大学風工学実験室の強風シミュレーション風洞で、気象台測風塔地点における平均風速および乱れの強さの鉛直分布の測定を行い評価し、その結果を用いて気象台で観測された風速を平坦な地形上の風速・風向に変換した。図4.1.1-2に平坦な地形上に変換された風速を示す。図4.1.1-2に示すとおり11日3時に気象台で観測された10分間平均最大風速38.4m/sは、建物の影響のない平坦な地形上に変換された場合に49.6m/sとなることが確認できた。

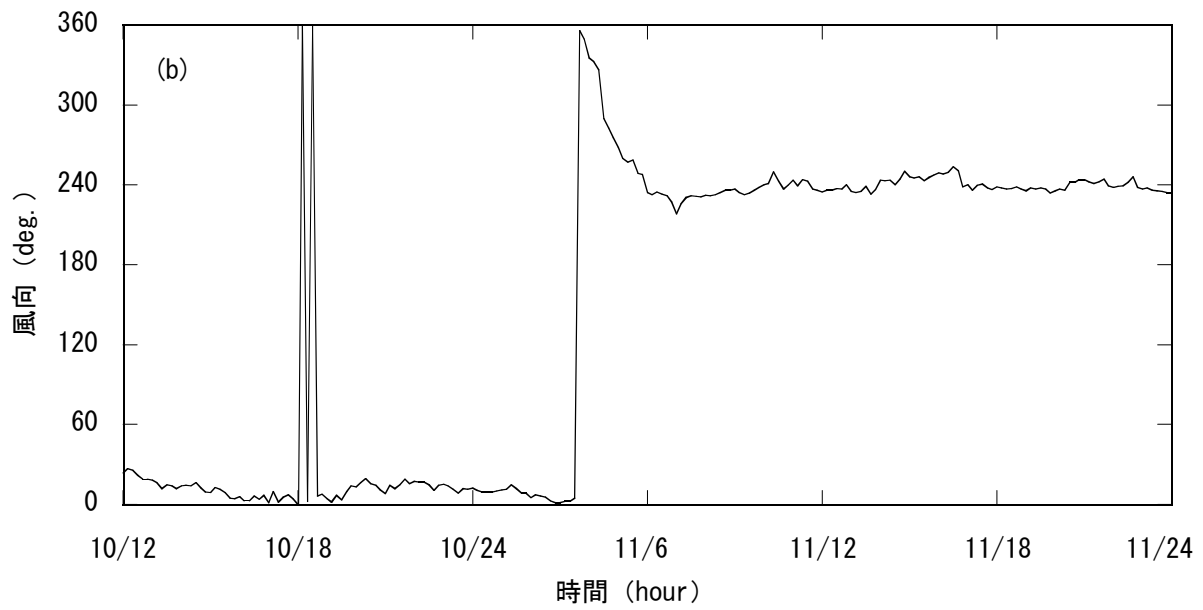
図 4. 1. 1-3 平坦な地形上に変換された風向

また、図4.1.1-3に平坦な地形上に変換された風向を示す。図4.1.1-3から、台風中心部通過前の11日3時の風向は360°付近であったが、台風中心部通過後の6時の風向は240°付近となり、120°程度大きく変化したことが確認できる。

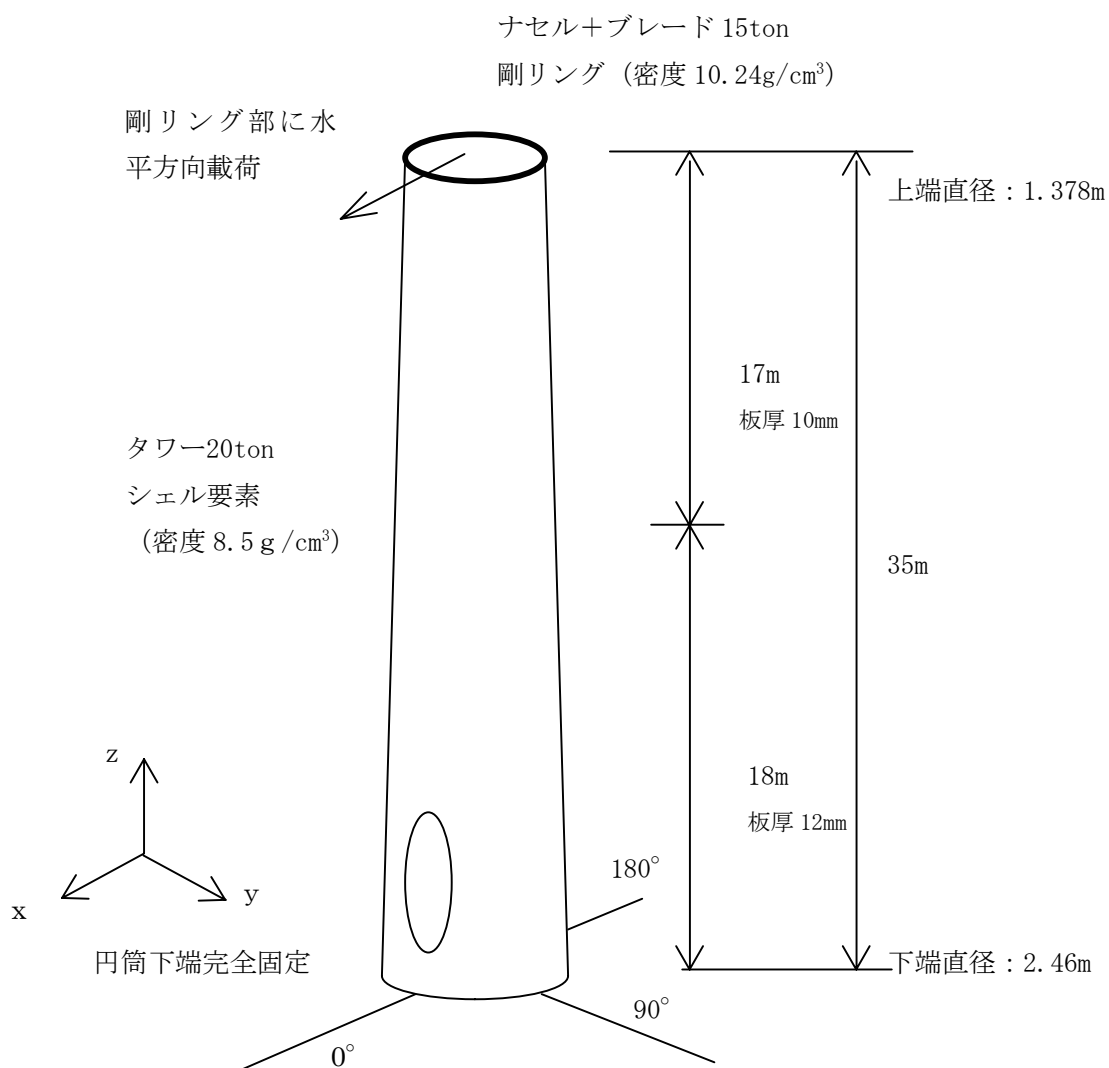
図 4.2.1-1 解析モデルの概要

狩俣風力3号・5号機の座屈倒壊に関し、タワーの座屈強度を精度良く評価するため、実機から材料試験片を切り出して材料試験を行い、その結果を用いて FEM（有限要素法：Finite Element Method）解析を行った。図 4.2.1-1 に示すように、タワー上端に水平方向の荷重を与えて耐荷力特性を求めた。

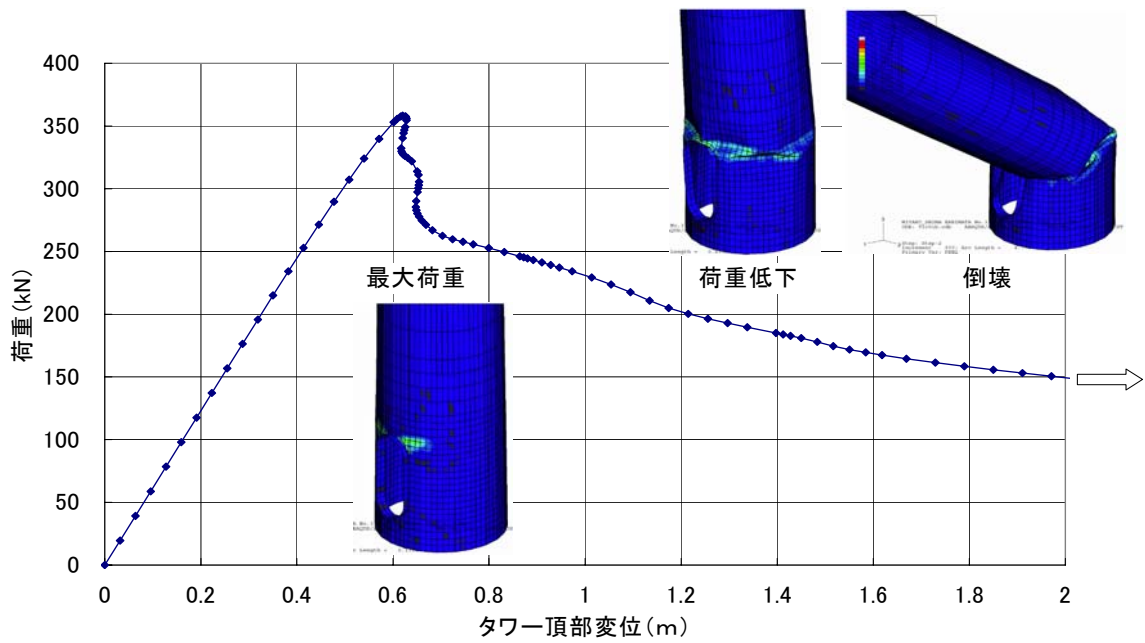
図 4. 2. 1-2 荷重変位関係

FEM 解析によって得られた荷重変位関係を図 4.2.1-2 に示す。

なお、図 4.2.1-3 に示す荷重方向に対する座屈強度から、荷重を受ける方向により強度が異なり、開口部方向（ $0^{\circ} \sim 40^{\circ}$ ）への座屈強度が低いことがわかる。

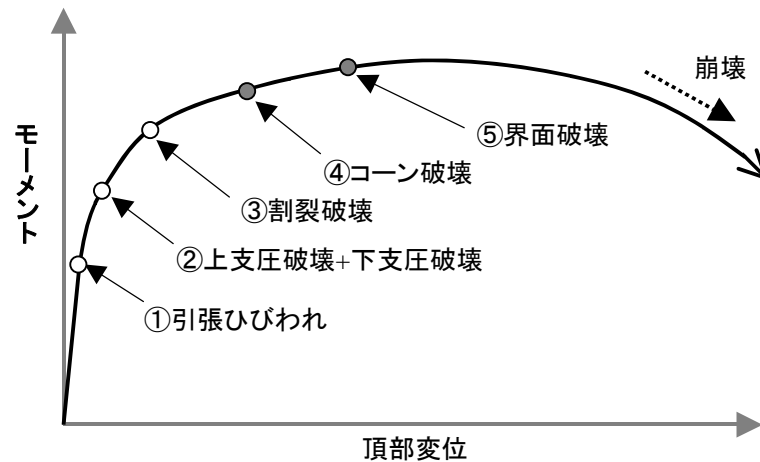
図4.3.1-1 モーメント－頂部変位関係イメージ図

図4.3.1-1に想定した曲げモーメントと頂部変位の関係のイメージ図を、図4.3.1-2に破壊パターンイメージ図を示す。

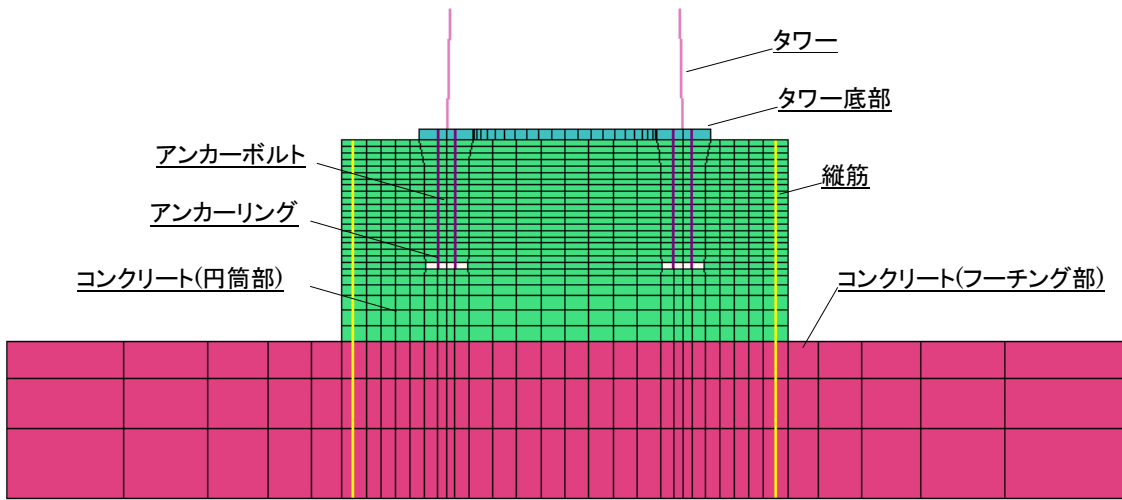
図 4.3.1-3 要素分割図

風力発電設備基礎の破壊強度を精度良く評価するため、実機からコンクリートおよび鉄筋の材料試験片を切り出して材料試験を行い、そのデータを用いてFEM解析を行った。図4.3.1-3に要素分割図、図4.3.1-4にモーメント－タワー頂部変位関係、図4.3.1-5に主せん断ひずみコンター図（破壊直前）を示す。

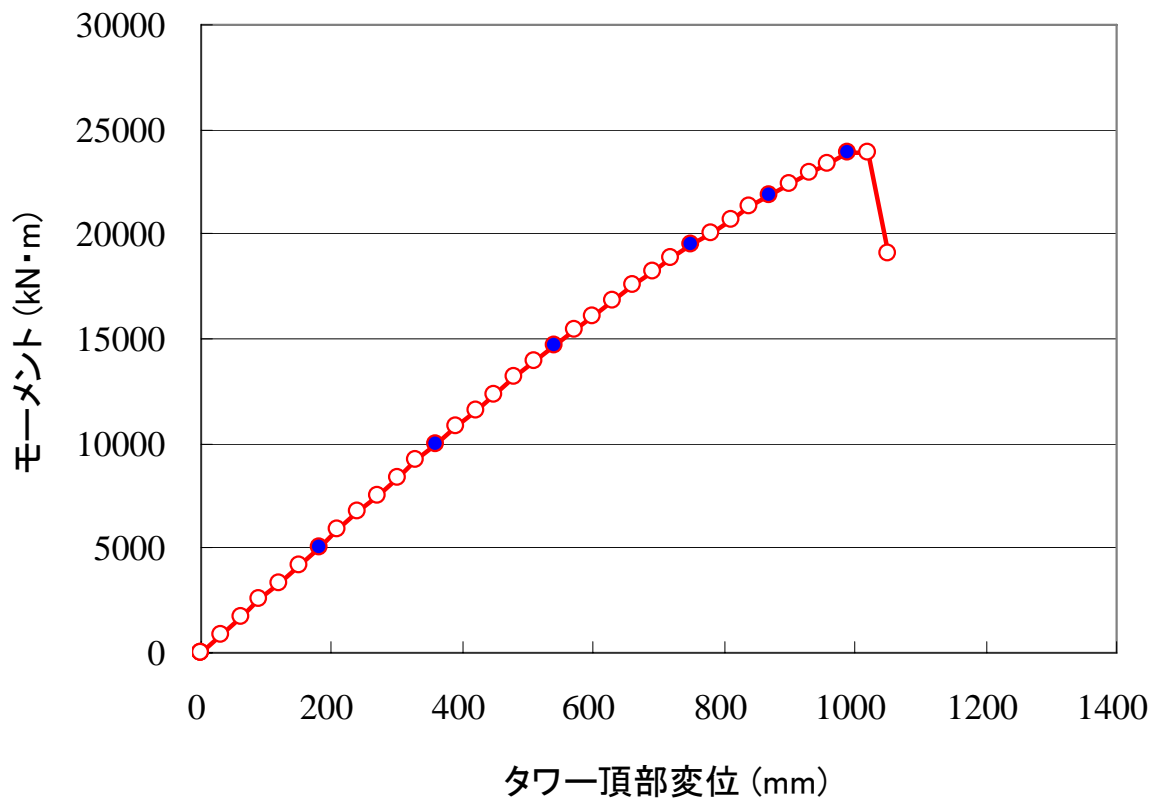
図 4.3.1-4 モーメント - タワー頂部変位関係

構造解析により算出した「破壊限界曲げモーメント」は23,868 kNm、風応答解析により算出した「台風時に作用した最大曲げモーメント」は24,740 kNmとの結果を得、台風時には「破壊限界曲げモーメント」を超える曲げモーメントが生じたため、基礎が破壊し倒壊に至ったことがわかった。
