台風 17 号

当社設備も100本余りの電柱が破損するなど甚大な被害が発生、最大で総需要家戸数の約6割にあたる33万戸が停電しました。

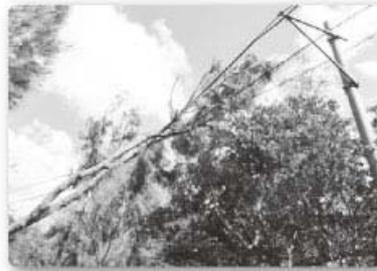
樹木倒壊による被害

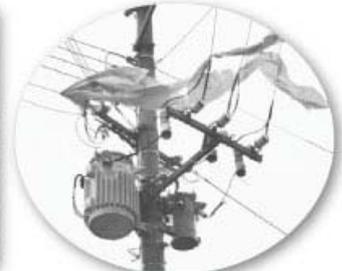
飛来物による被害

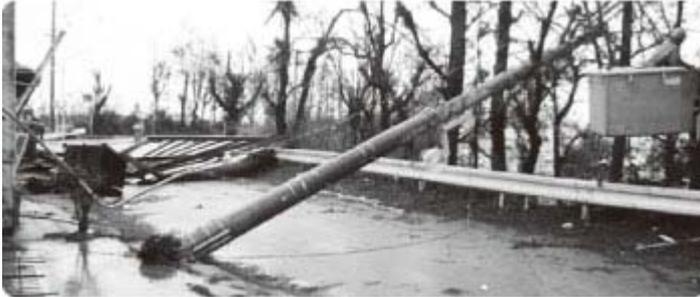
電柱倒壊

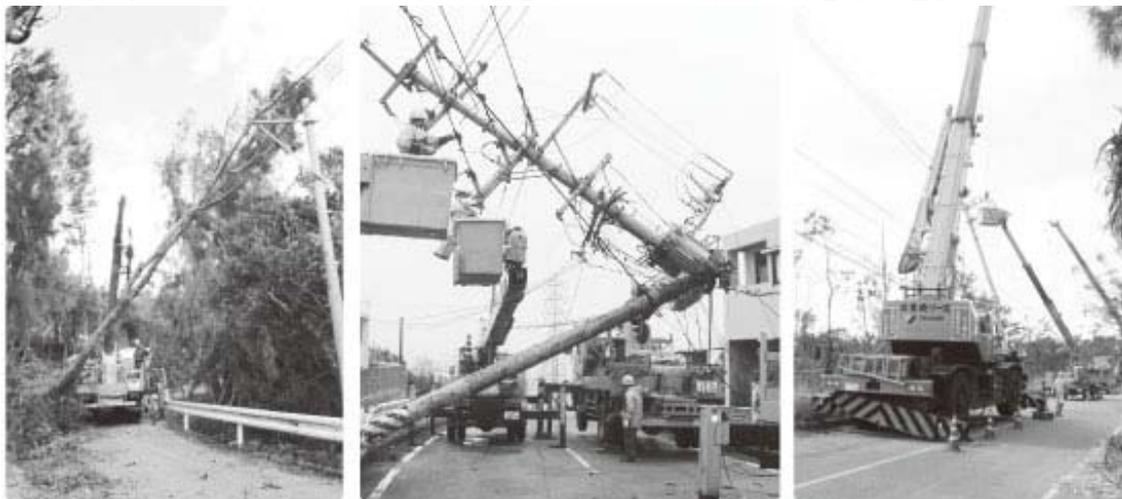
復旧作業の様子

台風 17 号の対応では、社員、関係会社ならびに県内各地の電気工事会社(協力会社)の職員に加え、先に停電が復旧した宮古・八重山からも応援要員を動員し、総勢 1,000 人体制で早期復旧を目指し、昼夜継続して作業を行いました。

その結果 10 月 2 日(火)21 時 45 分をもって全ての高圧配電線路を復旧しました。
