台風7号

設備被害状況

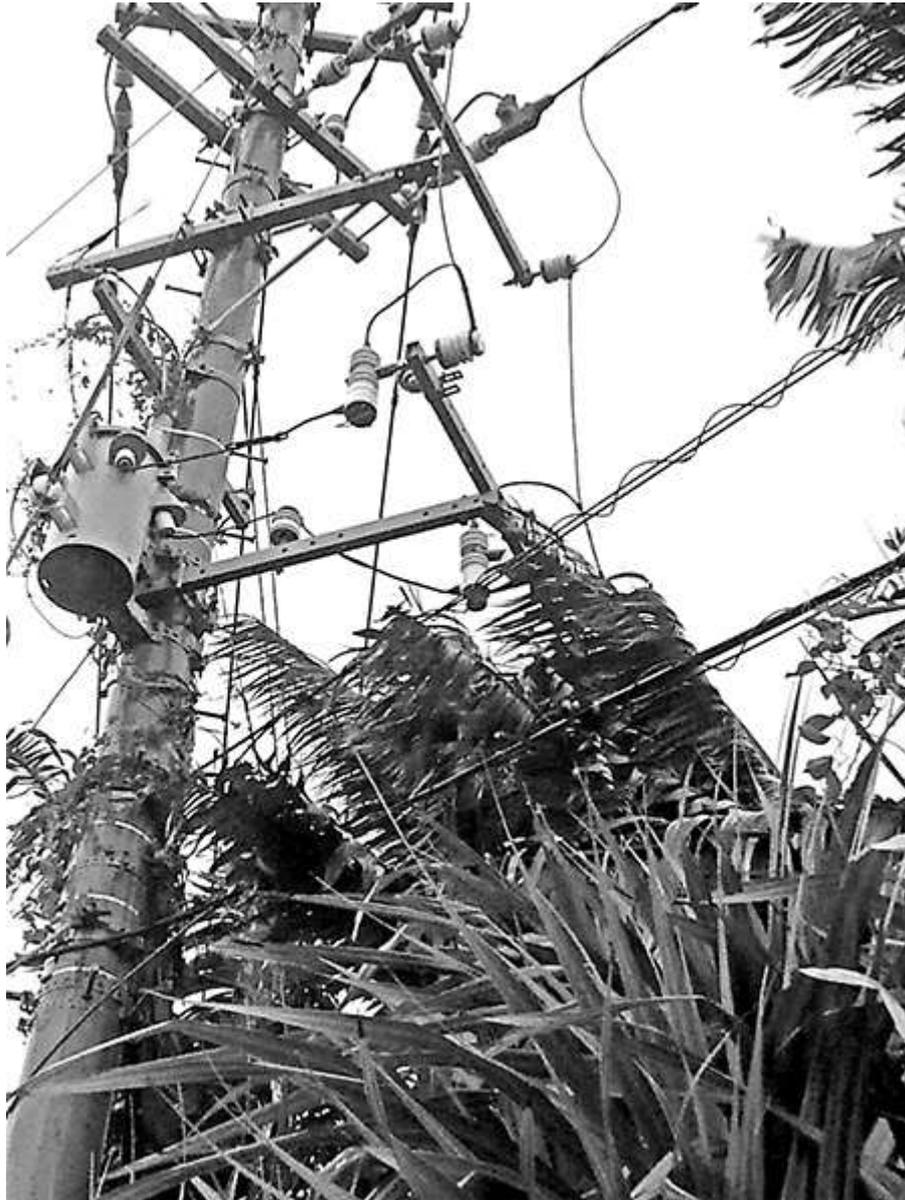
配電設備への樹木接触
