平成 27 年 7 月 31 日  
沖縄電力株式会社

### 宮古発電所構内における重油漏洩について

添付：宮古発電所燃料系統図

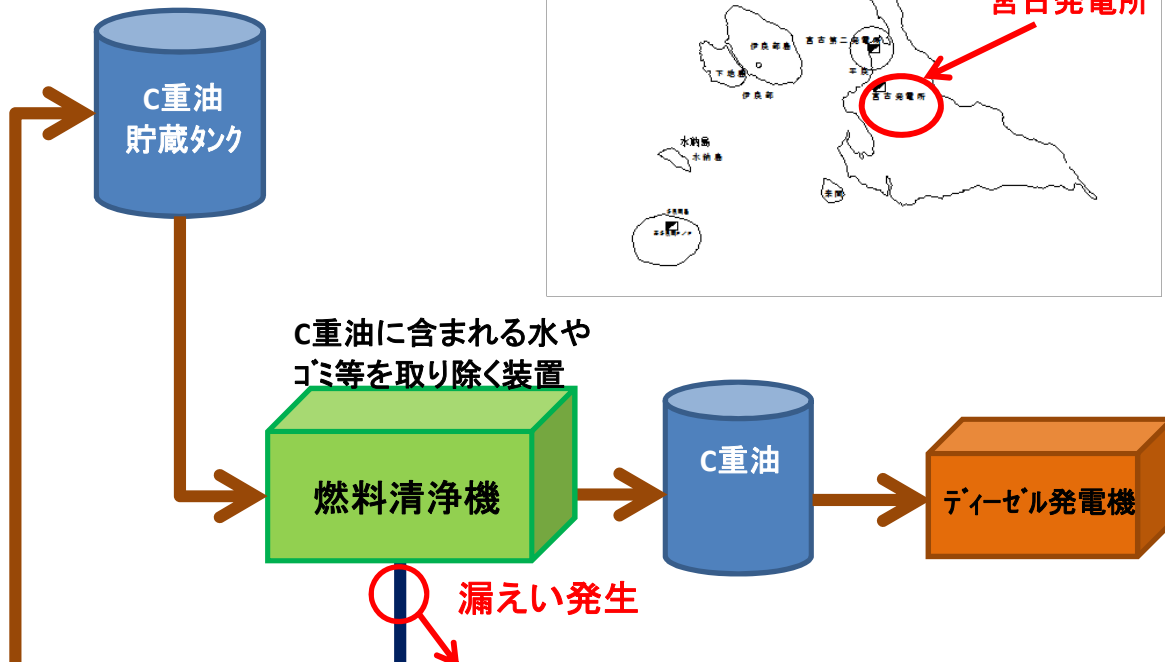
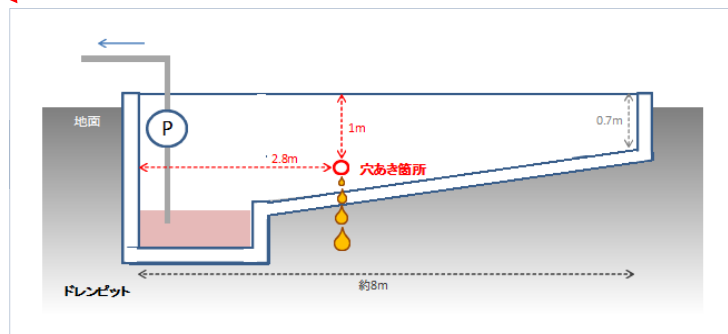
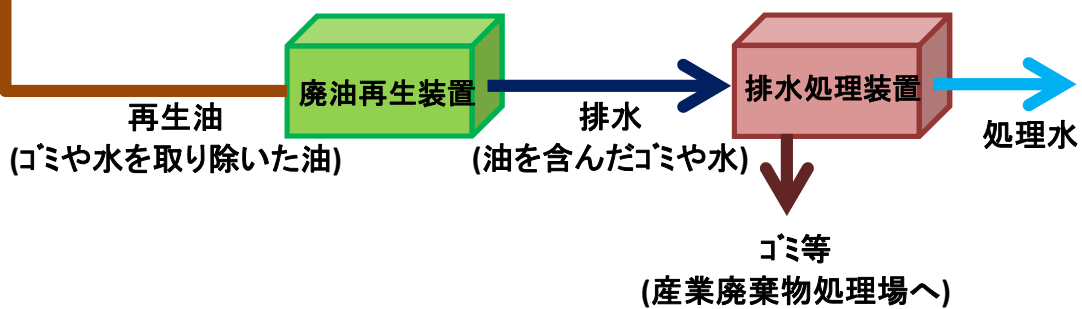
# 添付：宮古発電所燃料系統図

平成 27 年 7 月 27 日（月）15 時 30 分頃、当社宮古発電所構内にある燃料清浄機室ドレンピットへ至る側溝側面に穴を発見、重油漏洩が確認されましたので、お知らせいたします。現在、燃料清浄機室ドレンピット周辺の重油が付着した土砂の回収作業を進めているところです。

今回の事象は、平成 27 年 2 月 27 日に、宮古発電所 No.2 重油タンク耐震性適合調査のため、ボーリング調査を実施した際に、地中より採取した調査試料の 1.7m～2.7m および 18.7m～18.9m の箇所にも重油の付着が発見されたことから、沖縄県、宮古島市等の関係機関に報告するとともに、調査を継続する中で、上記箇所からの漏洩が確認されたものです。現在、燃料清浄機の使用を停止しており、漏洩はございません。

**漏えい発生** (Leakage Occurs)

**ドレン排出**  
(スラッジ(油混じりのゴミ等)、水)
