台風 16 号

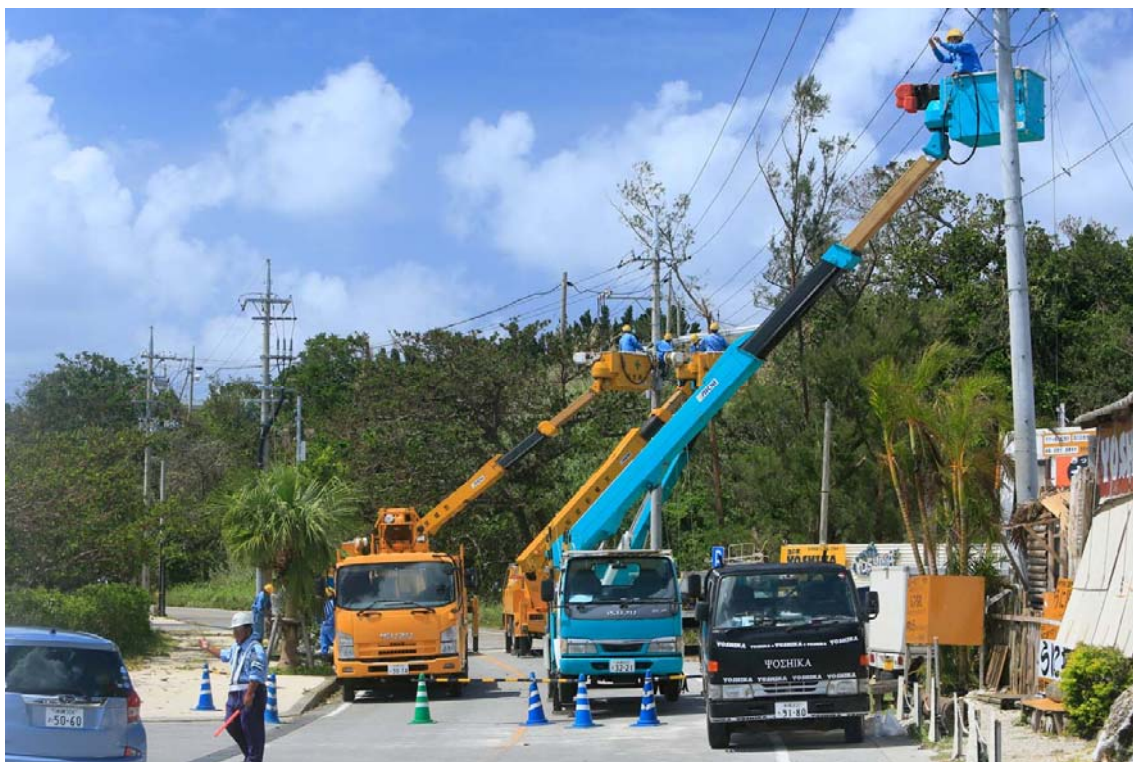
古宇利島での復旧作業の様子

今回の台風においても、襲来に備えた要員の事前配置や資機材の準備に努めるとともに、復旧作業においては、特に被害の大きかった名護支店へは、他支店からの社員応援と関係会社、協力会社からの応援要員約 130 人を動員し復旧にあたりました。

その結果 18 日(火)午前4時00分に全高圧配電線路が復旧しました。

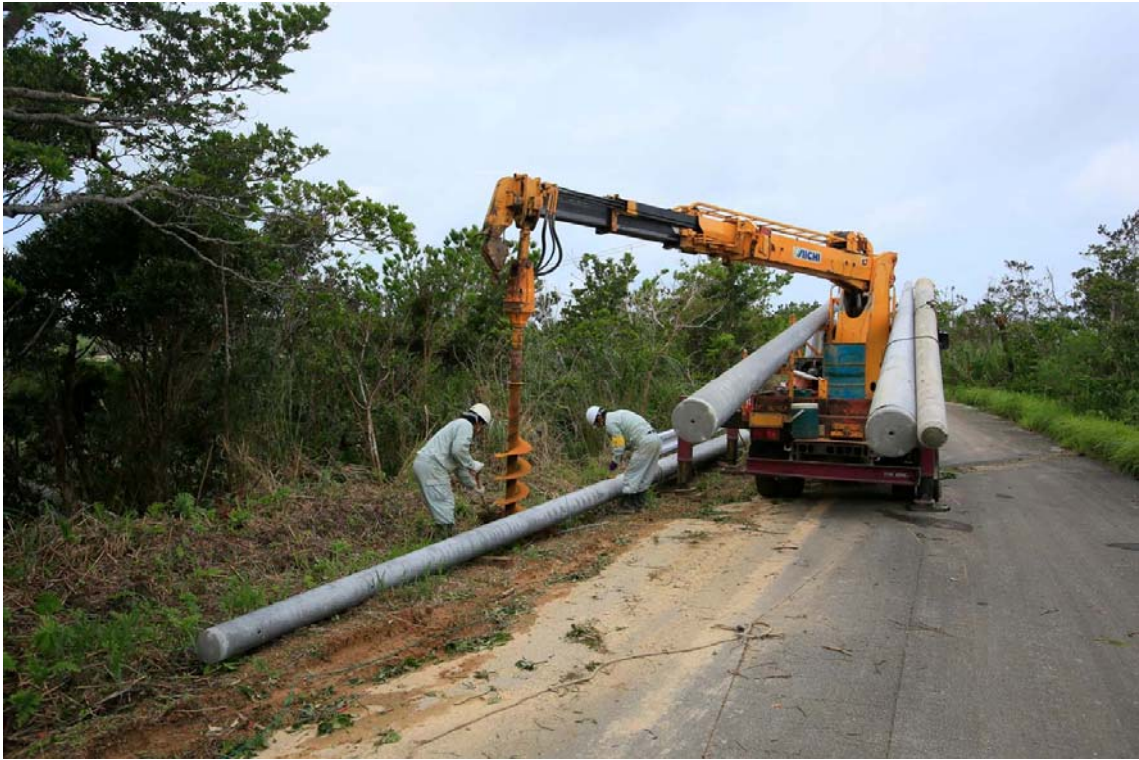
倒壊した電柱を復旧する作業員
