台風8号

設備被害状況

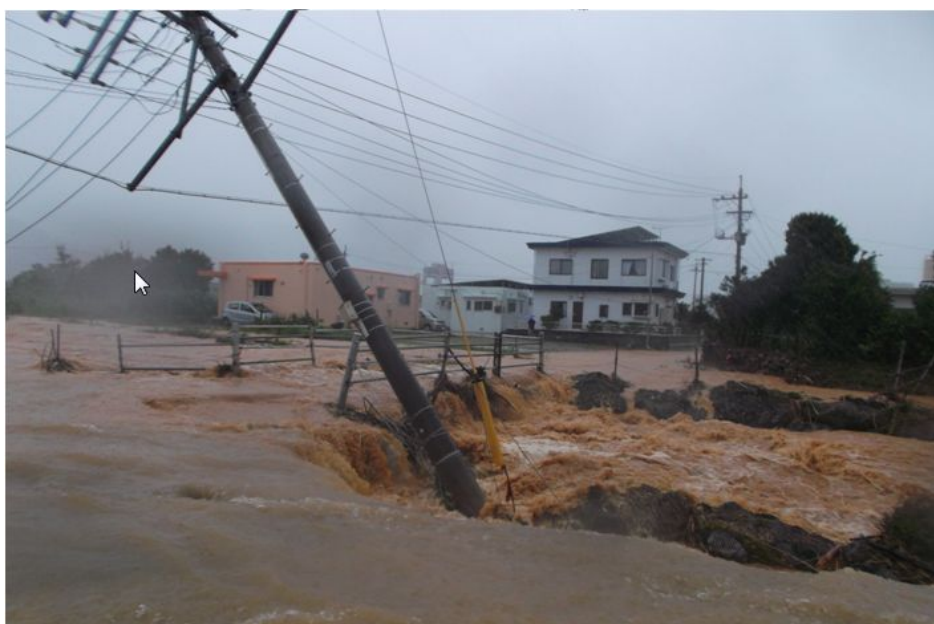
名護市字田井等の電柱傾倒

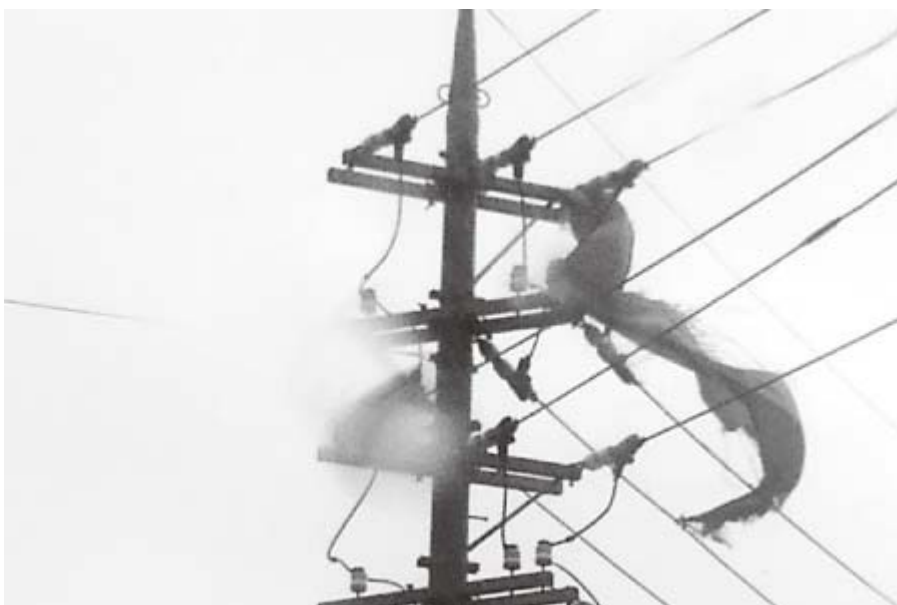
電線にからみつく飛来物(中城村南上原)

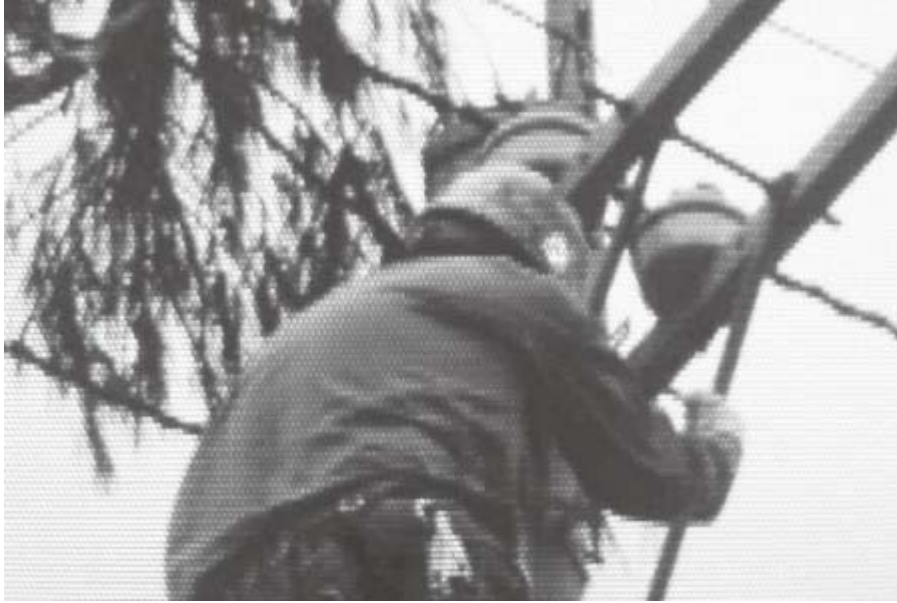
復旧作業の様子(座間味村)

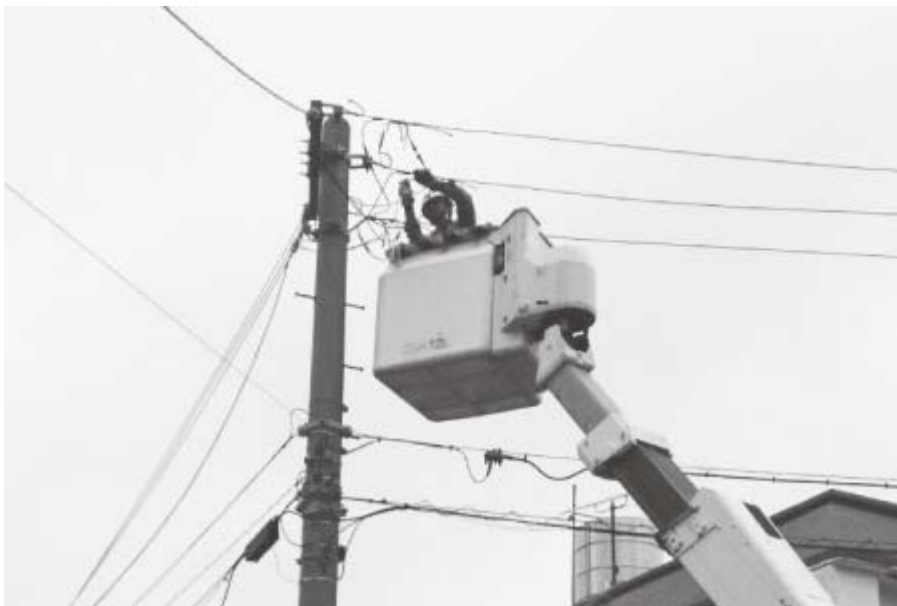
復旧作業の様子(宜野湾市愛知)
